Informe carrocería

| PLACA | INSPECCION | Fecha | 30/10/2024 |
| MVV448 | 233416 | CENTRO DE DIAGNOSTICO | 1 |

Informe inferior

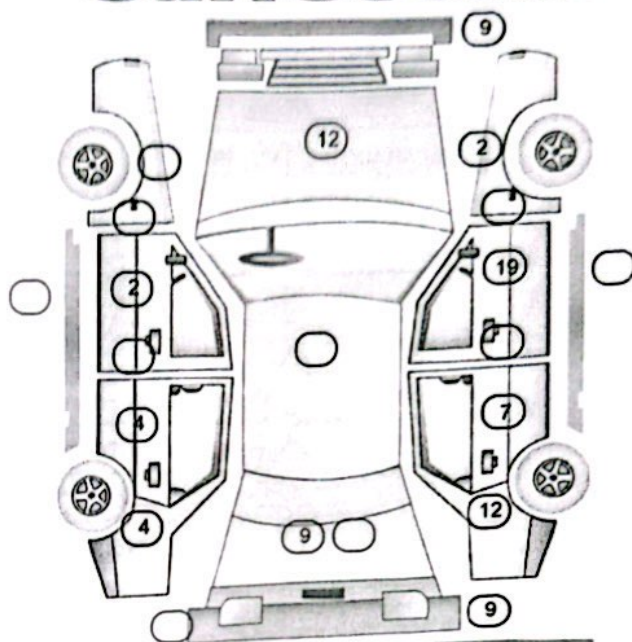
Carrocería

| Carroceria | | | | Acc.exteriores | | Acc.interiores | |
|---|---|---|---|---|---|---|---|
| PUERTA DEL IZQ | RAYADO | CAPOT | BUENO REPINT | STOP ADICIONALES | BUENO | TABLERO | BUENO |
| G/FANGO DEL DER | RAYADO | NAVE TRAS DER | BUENO REPINT | BOCELES | TIENE | ASIENTOS TRAS | BUENO |
| PUERTA TRAS DER | MAL REPARADO | TAPA BAUL | GOLPE LEVE | CARPA | N/TIENE | RELOJ | BUENO |
| STOP DERECHO | BUENO | NAVE TRAS IZQ | SUMIDO | PORTA EQUIPAJES | NO TIENE | PARLANTES | BUENO |
| PUERTA TRAS IZQ | SUMIDO | BOCALL TRA IZQ | N/TIENE | LUZ MED IZQ | BUENO | PINTURA | METALIZADA |
| PERSINA | BUENO | STOP IZQUIERDO | QUEBRADO | ESPOILER TRAS | NO TIENE | ENCEDEDOR | BUENO |
| PUERTA DEL DER | MALA REP PARCIA | VID PTA TR IZQ | BUENO | PLUMILLA TRAS | BUENO | CINT SEGURIDA | BUENO |
