COLSERAUTO

CERTIFICADO

FECHA: **21/02/2025** PLACA: **HXY209**
 No. INSPECCIÓN: **Compañía de Seguros ROMBO**
 CENTRO DE INSP: **3582770226** **7**
ITAGUI CENTRO DE SERVICIOS
 ASEGURABLE: **No Aplica**
"Depende de políticas de aceptación de las compañías aseguradoras"

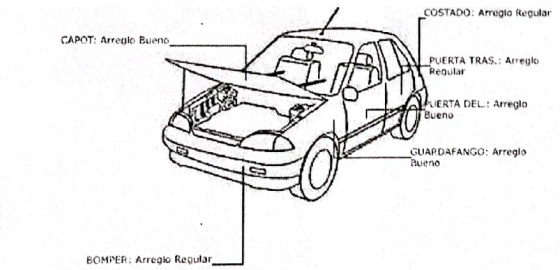
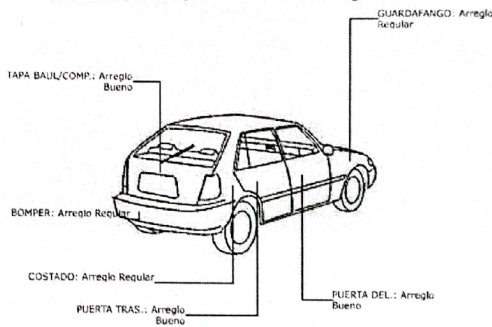
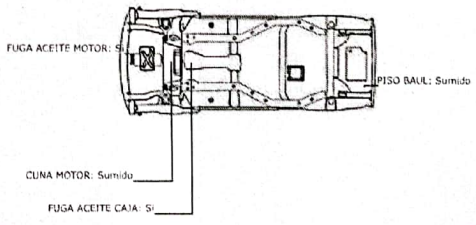
Observaciones: ASEGURABILIDAD SUJETA A POLÍTICAS DE COMPAÑÍA. VEHÍCULO PRESENTA APLICACION DE PINTURA EN GENERAL, RAYONES Y SUMIDOS EN PIEZAS DE CARROCERÍA, SE RECOMIENDA REALIZAR MANTENIMIENTO A SISTEMA DE SUSPENSION Y DIRECCION, COSTADO IZQUIERDO REEMPLAZADO, REGULAR APLICACION DE PINTURA, HUMEDAD POR MOTOR Y CAJA " RETENEDORES DE EJE" , DE ACUERDO A NUESTRO ANÁLISIS REALIZADO NO SE HALLARON INCONSISTENCIAS EN NUESTRAS BASES DE DATOS, SISTEMAS DE IDENTIFICACION ORIGINALES A LA FECHA DE LA INSPECCIÓN, VEHÍCULO NO PASA PISTA POR LO TANTO DATOS NO SE VEN REFLEJADOS EN EL INFORME, SE SUGIERE SOLICITAR EL CERTIFICADO DE TRADICIÓN PARA DESCARTAR, MULTAS, EMBARGOS Y OTROS, PARA EFECTOS DE ASEGURABILIDAD Y/O COMERCIALIZACION SE SUGIERE CONFIRMAR DOCUMENTOS E HISTORIAL COMPLETO ANTE ENTIDADES DE CONTROL CORRESPONDIENTES, NUMERO DE VIN NO PUDO SER LEIDO POR EL ESCANER,
