No. DE SERVICIO  
**P008065081768**

N° INSPECCION	4447666	TURNO	1
FECHA	13-Dic-2024		
CENTRO INSPECCION	MOVIL No. 2		
SOLICITADO POR	COM AUTOMOTRIZ S.A.		
SERVICIO SOLICITADO	Peritaje Livianos + LTA		
VALOR MERCADO	\$ 0	COD. FASECOLDA	05208126
VALOR AUTOMÁS	\$ 161.300.000	VALOR FASECOLDA	\$ 161.300.000
VALOR ACCESORIOS	\$ 0		
<b>RESULTADO</b>	<b>ASEGURABLE SI</b>		
NOVEDADES DE INSPECCIÓN : ; ASEGURABILIDAD SUJETA A POLITICAS INTERNAS DE LAS COMPAÑIAS ASEGURADORAS.; NO SE EFECTUO MARCACION DE SEGURIDAD; REVISADO; STIKER SERIAL DETERIORADO, DEMAS SISTEMAS DE SEGURIDAD ORIGINALES HASTA LA FECHA DE INSPECCION.

**GQT415**

CLASE	CAMPERO	COMBUSTIBLE	GASOLINA
MARCA	LAND ROVER	TIPO PINTURA	METALIZADA
TIPO	DISCOVERY SPORT SE (Si4) TP 2000CC T 7PSJ	SERVICIO	PARTICULAR
CARROCERIA	WAGON	KILOMETRAJE	48409
MODELO	2019	COLOR	PLATA
NACIONALIDAD	ND	N° CHASIS	SALCA2BX0KH797069
TIPO CAJA	TP	N° SERIAL	SALCA2BX0KH797069
CILINDRAJE	1997	N° MOTOR	181010Y0438PT204

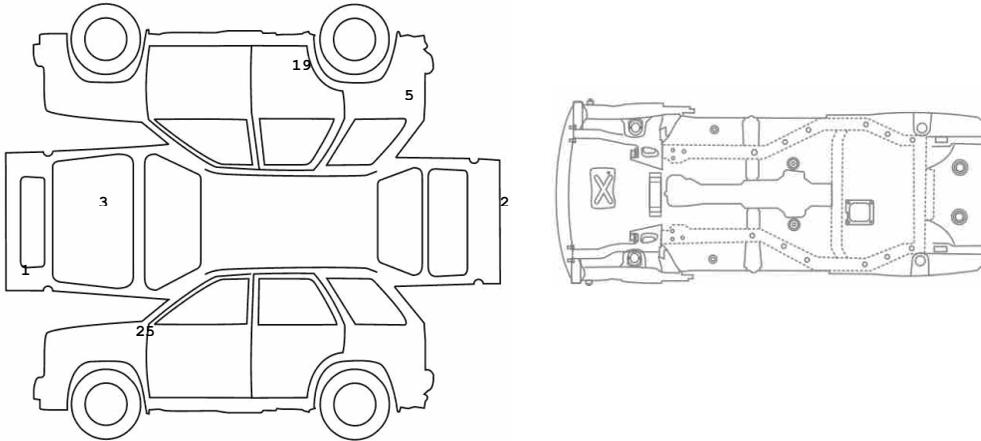
**REVISIÓN VISUAL**

<b>ESTRUCTURA - CHASIS</b>	<b>100,00 %</b>
42 PUENTE SUSP DELANTERA	RAYON

<b>CARROCERIA - EXTERIOR</b>	<b>100,00%</b>
1 BOMPER DELANTERO	BIEN REPINTADO
2 BOMPER TRASERO	BUENA REPARACION
3 CAPOT	BIEN REPINTADO
5 COSTADO DERECHO	BIEN REPINTADO
19 PUERTA TRASERA DER.	BIEN REPINTADO
25 RETROVISOR IZQ.	RAYON

<b>FUGA DE FLUIDOS</b>	<b>100,00%</b>
30 FUGA ACEITE MOTOR	HUMEDAD

<b>PINTURA</b>	<b>80,00%</b>
36 IMPUREZAS	DE 1 A 4 PIEZAS
37 MARCAS DE LIJADO	DE 1 A 4 PIEZAS
