COLSERAUTO

CERTIFICADO

FECHA:	3/02/2025	PLACA:	FXP968
ATENDIDO PARA:	Compañía de Seguros	ROMBO:	7
No. INSPECCIÓN:	3582759707		
CENTRO DE INSPECCIÓN:	ITAGUI CENTRO DE SERVICIOS		
ASEGURABLE:	"Depende de políticas de aceptación de las compañías aseguradoras"

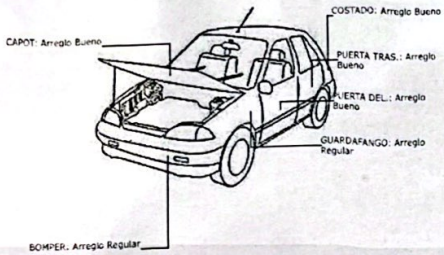
ASEGURABILIDAD SUJETA A POLÍTICAS DE COMPAÑÍA. VEHÍCULO PRESENTA APLICACION DE PINTURA EN PIEZAS SEÑALADAS CON ARREGLO, RAYONES Y SUMIDOS EN PIEZAS DE CARROCERÍA, SE RECOMIENDA REALIZAR MANTENIMIENTO A SISTEMA DE SUSPENSION Y DIRECCION. APLICACIÓN DE PINTURA EN CAPOTA, LLANTA TRASERA DERECHA PRÓXIMA PARA CAMBIO., / DE ACUERDO A NUESTRO ANÁLISIS REALIZADO NO SE HALLARON INCONSISTENCIAS EN NUESTRAS BASES DE DATOS, SISTEMAS DE IDENTIFICACIÓN ORIGINALES A LA FECHA DE LA INSPECCIÓN, SE SUGIERE SOLICITAR EL CERTIFICADO DE TRADICIÓN PARA DESCARTAR, MULTAS, EMBARGOS Y OTROS, NO SE REALIZAN PRUEBAS A LA CAJA DE CAMBIOS AUTOMATICA O TRIPTRONICA, SE SUGIERE REALIZAR SU VERIFICACION EN TALLERES ESPECIALIZADOS, PARA EFECTOS DE ASEGURABILIDAD Y/O COMERCIALIZACION ~~SE SUGIERE CONFIRMAR DOCUMENTOS E HISTORIAL COMPLETO ANTE ENTIDADES DE CONTROL CORRESPONDIENTES,~~
